4. Bilans jakościowy ścieków surowych, ścieków dopływających, ścieków dowożonych oraz ścieków oczyszczonych, osadów – 2019 rok (na podstawie próbek pobranych i przekazanych do analizy w laboratorium Gea-Nova)

Kontrola na terenie oczyszczalni ścieków w Sobolewie

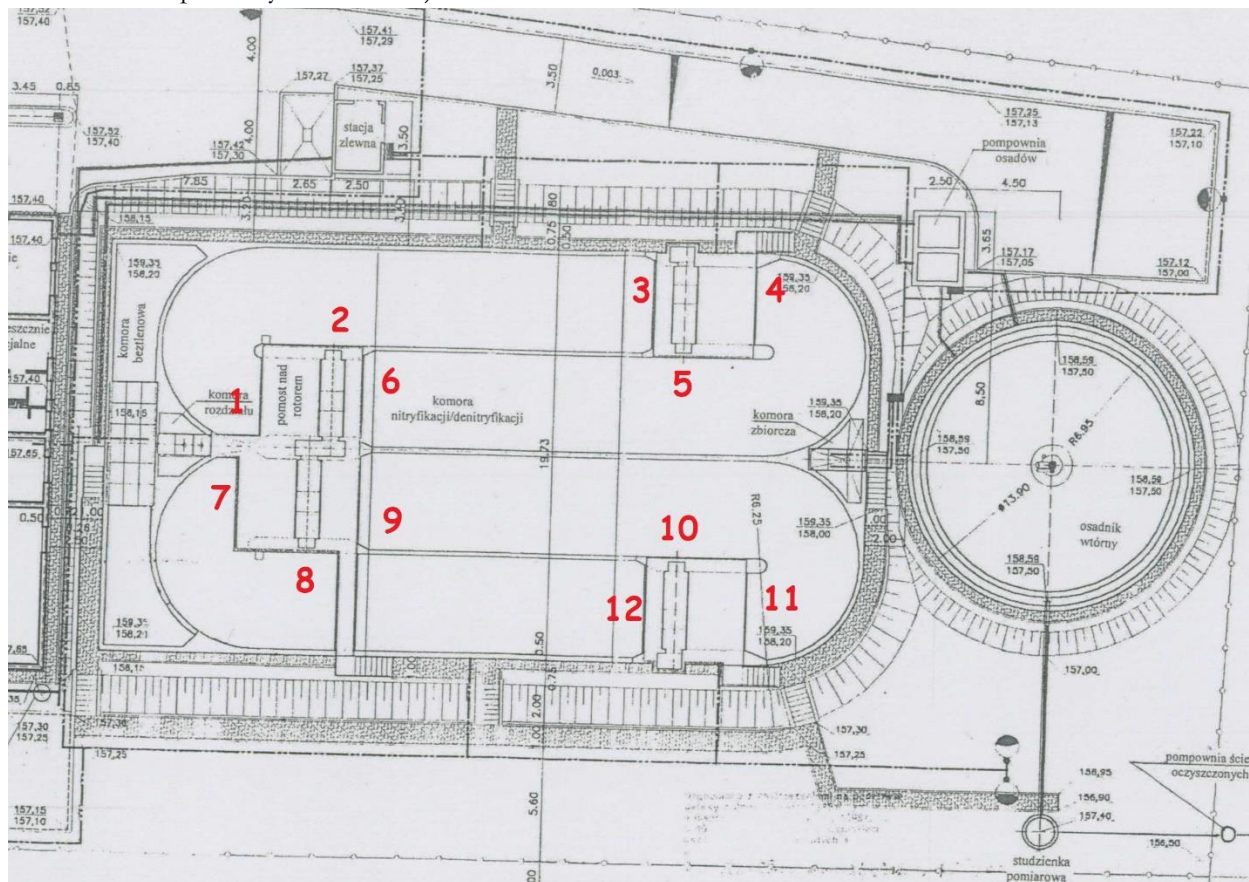
Tlen w komorach nityfikacji/ denityfikacji rozkłada się następująco (punkty pomiaru tlenu zaznaczona na poniższym schemacie):

Punkt pomiarowy/ Data	2019-05-22	2019-06-13	2019-07-04
1	2,50 mg O ₂ /dm ³	0,30 mg O ₂ /dm ³	2,49 mg O ₂ /dm ³
2	0,47 mg O ₂ /dm ³	0,29 mg O ₂ /dm ³	2,40 mg O ₂ /dm ³
3	0,70 mg O ₂ /dm ³	0,33 mg O ₂ /dm ³	0,41 mg O ₂ /dm ³
4	2,70 mg O ₂ /dm ³	0,84 mg O ₂ /dm ³	1,77 mg O ₂ /dm ³
5	0,45 mg O ₂ /dm ³	0,45 mg O ₂ /dm ³	0,41 mg O ₂ /dm ³
6	0,37 mg O ₂ /dm ³	0,28 mg O ₂ /dm ³	0,33 mg O ₂ /dm ³
7	1,70 mg O ₂ /dm ³	1,99 mg O ₂ /dm ³	2,44 mg O ₂ /dm ³
8	0,22 mg O ₂ /dm ³	0,38 mg O ₂ /dm ³	1,23 mg O ₂ /dm ³
9	0,80 mg O ₂ /dm ³	0,38 mg O ₂ /dm ³	0,44 mg O ₂ /dm ³
10	0,52 mg O ₂ /dm ³	0,59 mg O ₂ /dm ³	0,36 mg O ₂ /dm ³
11	1,00 mg O ₂ /dm ³	1,69 mg O ₂ /dm ³	2,19 mg O ₂ /dm ³
12	0,31 mg O ₂ /dm ³	0,36 mg O ₂ /dm ³	0,75 mg O ₂ /dm ³
UWAGI:		W komorze lewej: gruby, brązowy kożuch o grubości ok. 30 cm W komorze prawej: Miękki, jasnobrązowy kożuch o grubości ok 20 cm.
